6.3.3 中子に起因する欠陥と対策

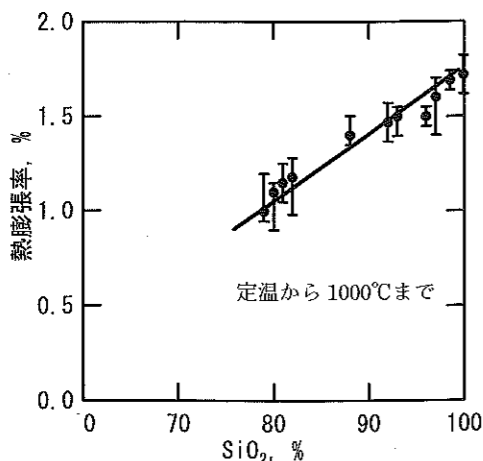
図 6.15 けい砂の純度と熱膨張率の関係

に示すようにシリカの純度により、熱膨張率が変化する点にも注意しなければならない。

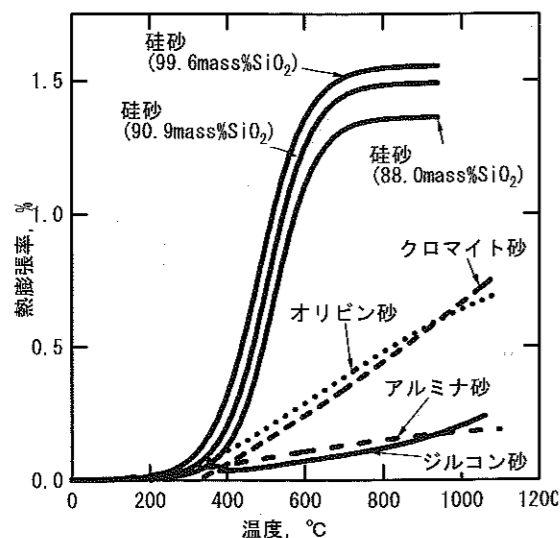
図 6.16 各種砂の熱膨張率

熱膨張率が高いと、ばりやベニング欠陥の原因となる。これらの欠陥が問題となる場合は、熱膨張率の低い砂を用いることで問題が解決する場合が多い。図 6.16 に各種砂の線熱膨張率のデータを示す。データにあるように、オリビン砂・ジルコン砂・クロマイトが低膨張の砂として利用されている。最近では人工

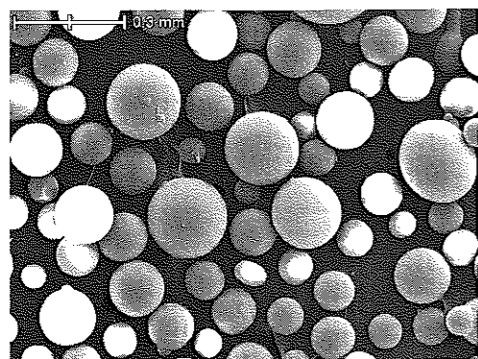
図 6.17 球状人工砂の走査型電子顕微鏡写真

球状人工砂の写真を、図 6.17 に示す。球状人工砂の製造方法としては、原料を球状に造粒したあと、ロータリー等で焼成する焼結法、熔融させた原料をエアで飛ばして作製する熔融法、原料を火炎熔融させた後、冷却する火炎熔融法がある。製法によって、表面品質が異なるので、どの人工砂を使用するか検討する必要がある。

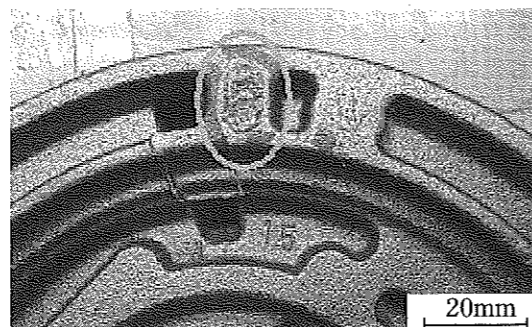
図 6.18 中子折れによる欠陥事例¹⁴⁾

中子の強度が不足している場合、中子折れ・中子垂れ・割れによるばりなどの欠陥が発生する。中子折れの事例を、図 6.18 に示す¹⁴⁾。これらの不具合が発生する直接的な原因は中子の強度不足であるが、その要因として、樹脂添加量の不足、吸湿等による強度劣化、芯金の施工が不十分などが考えられる。対策としては、樹脂添加量を増やすなどして中子自体の強度を高くする、芯金の施工を見直す、保管状態の管理、巾木部形状の適正化などがある。

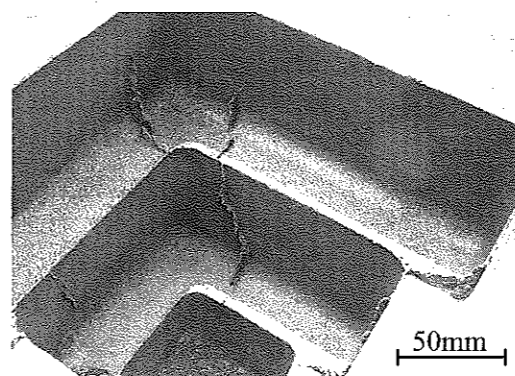
図 6.19 砂の膨張率が高いために発生したベニング欠陥¹⁵⁾

砂の熱膨張率が高い場合、中子にヒビが入り、割れてしまうことがある。この割れの程度や施工位置によって、各種欠陥が発生する。発生する欠陥としては、小さい凸状のベニング欠陥となるが、程度がひどくなるとヒビの部位から溶湯が差し、中子割れ欠陥・焼付き欠陥・すくわれ欠陥となる。事例を図 6.19 に示す¹⁵⁾。対策としては、砂の膨張率を下げるのが基本であるが、なりより性のある樹脂に変更・緩衝材 (黒鉛粉・ベンガラ) の添加・砂充填率を下げるといった対策も多少の効果がある。芯金に熱膨張の大きい鉄芯などを用いると、鉄芯と砂の熱膨張の差により、中子に割れが入ることがあるので注意を要する。

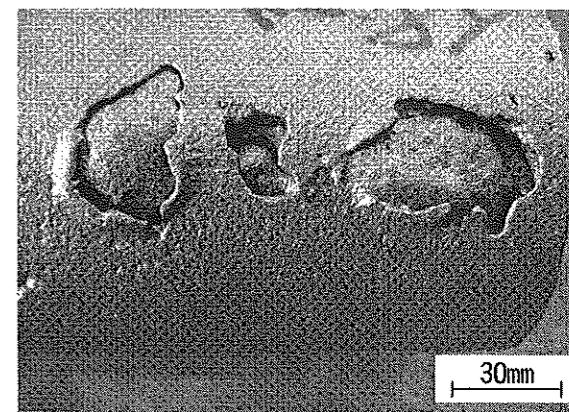
図 6.20 中子のガス発生によるブローホール欠陥¹⁶⁾

ガスに関連する欠陥として、きらい・ブローホール・ピンホール・ふかれ欠陥などがある。これらの発生原因としては、中子からのガス発生量が多い、ガス抜きが不十分、塗型の乾燥が不十分といったことが考えられる。中子から発生するガスは、粘結剤の揮発と水分なので、粘結剤の量を減らす、焼成と乾燥を十分に行うといった対策がある。また、ガス抜きを良くするために、ガス抜き穴の施工、砂粒度の

見直しなどの対策も行う必要がある。事例を、図 6.20 に示す¹⁶⁾。

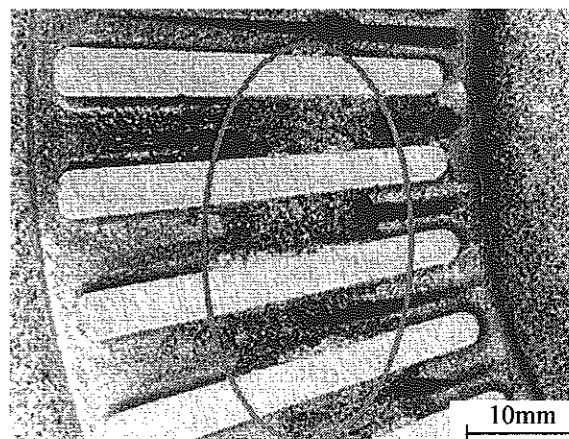
図 6.21 砂の充填不良によって発生した焼付き欠陥¹⁷⁾

造型作業の工程が原因で発生する欠陥としては、砂の充填不良とシェルモード法における PB (ピールバック) などがある。充填不良の事例は図 6.21 に示したとおりで、中子の砂が充填不良となった部位が、焼付き欠陥となる¹⁷⁾。これについては、吹き込み口を変えるなど造型方法の改善で対策を取る。PB はシェルモード法特有の欠陥で、シェル鋳型を一定時間間

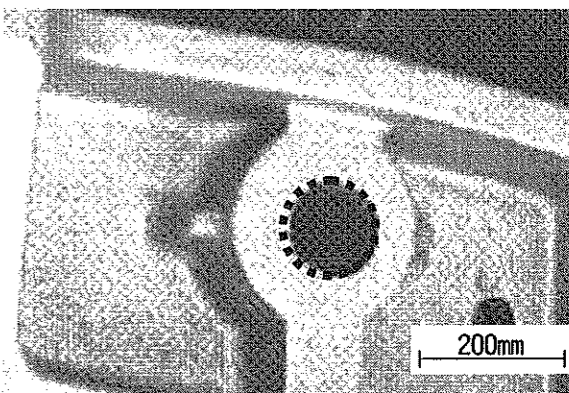
図 6.22 中子ずれ欠陥¹⁸⁾
(点線の部位にあるべき穴が横にずれている)
